## Tilstandsrapport samt vedligeholdelsesplan

Ejerforeningen  
Engdiget 10 A, B og 12 A, B  
2610 Rødovre

d. 21.2.2012

### **Kuben Management A/S**

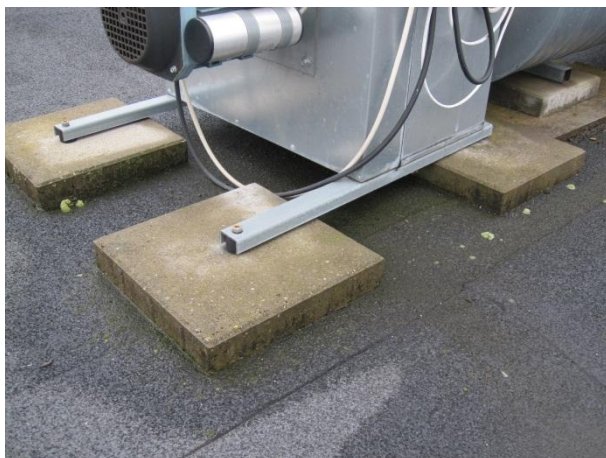
Ventilationsanlæg er monteret på betonfliser som er placeret direkte på tagpap, da der konstant forekommer mindre bevægelser vil der være risiko for at betonfliser gnaver sig gennem tagpap med vandindtrængning til følge. Ved et enkelt sted er fod til ventilationsrør placeret på krydsfiner som er med nedbrydning.

Her ses betonfliser som står direkte ned på tagpap.

Det anbefales, at man ligger en form for underlag mellem fliser og tagpap.

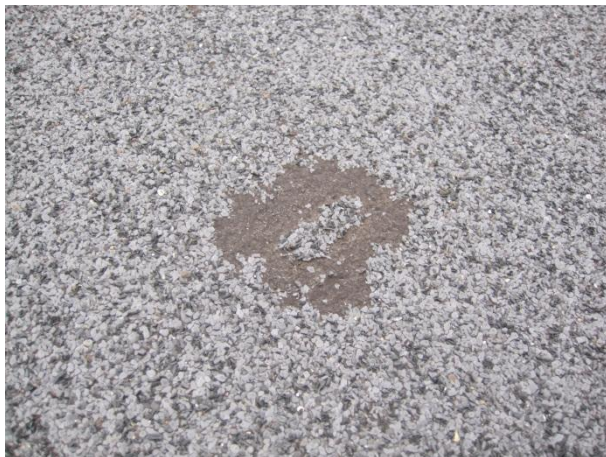
Der blev enkelte steder sporadisk fundet områder i tagpap hvor singels var mangelfuld, da tagpappen er forholdsvis ny skønnes det at være fugle som laver disse skader i forbindelse med at de hakker nødder.

Her ses eksempel på mangelfuld singels på tagpap.

| Bygdel | Lb.nr. | Registrering | Aktivitet | Enhed | Antal | Delpris | Prisoverslag | Aktionsår |
|---|---|---|---|---|---|---|---|---|
| | | Der blev enkelte steder sporadisk fundet områder i tagpap hvor singels var mangelfuld. | Det anbefales, at man udbedre mangelfuld singels i tagpap. | | skøn | | 3.000 | 2012 |

Det anbefales, at man udbedrer mangelfuld singels i tagpap.

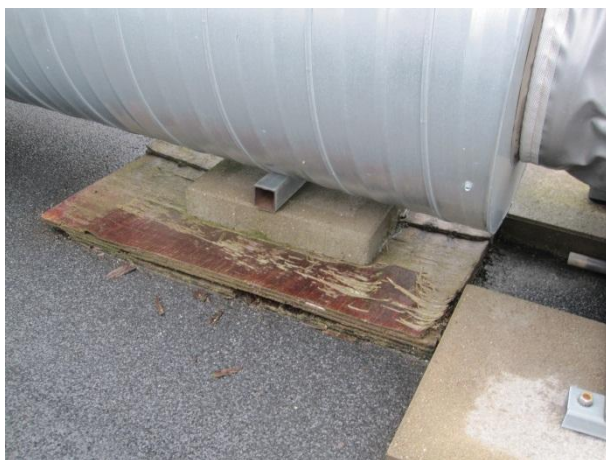
Her ses krydsfiner med nedbrydning.

Det anbefales, at man udskifter krydsfiner til et bedre egnet materiale, det kunne f.eks. være en vandfast krydsfiner.

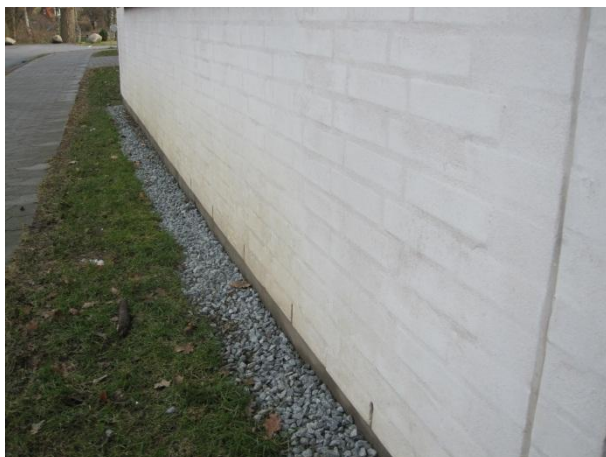
På et tidligere tidspunkt har der været en del problemer med at mudder har stænket op af væggen, da det har været bar jord langs sokler, foreningen har efterfølgende lagt skærver hvilket har afhjulpnet problemet, men der er stadig tilsmudsning på væggen mod terræn som umiddelbart ikke vil forsvinde.

Her ses sokkel langs gavl med tilsmudsning.

Det vurderes, at tilsmudsning på væg mod terræn vil forsvinde i forbindelse med en facaderenovering.

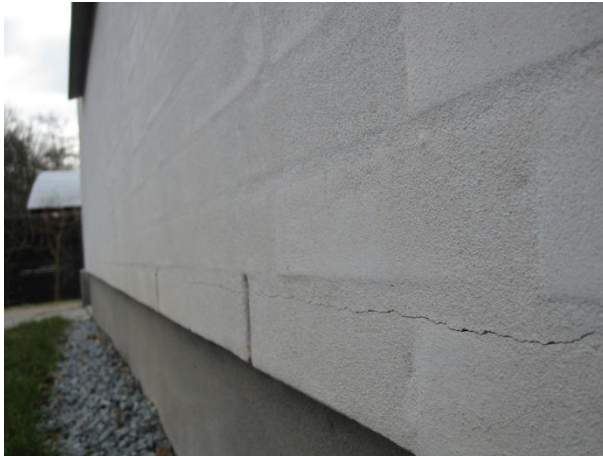
Der kunne flere steder ejendommene rundt konstateres en mindre revne over nederste skifte. Dette er ikke unormalt, da der forekommer mindre bevægelser i ejendommen og selve ydervæggen og soklen er ikke bundet sammen, da nederste skifte iflg. god byggeskik er lagt på et lag pap som fungerer som fugtspærre, hvorfor disse mindre bevægelsesrevner kan forekomme. Det vurderes ikke at disse revner er af konstruktiv betydning, men det skønnes dog at mursten er placeret lidt for langt ud over sokkelkant hvilket er med til at skabe disse revner, da vederlagsfladen eventuelt er lidt for lille.

Her ses eksempel på revne over nederste skifte.

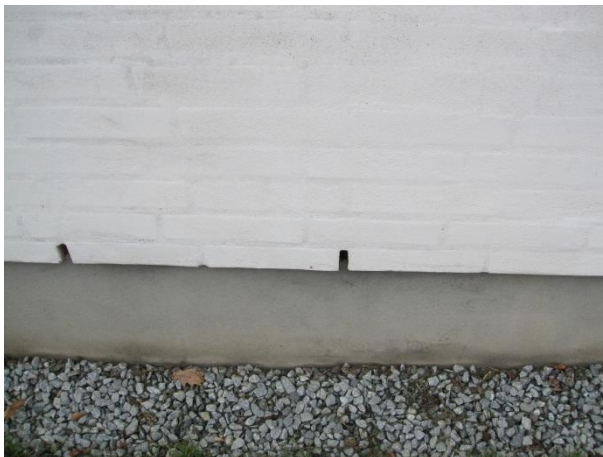
Åbne studsfiger giver risiko for mindre insekter m.m. kan trænge ind i hulmuren.

Her ses åbne studsfiger som man bør overveje at montere studsfigeventiler.

Det anbefales, at der monteres studsfigeventiler mod terræn som er egnede til formålet.

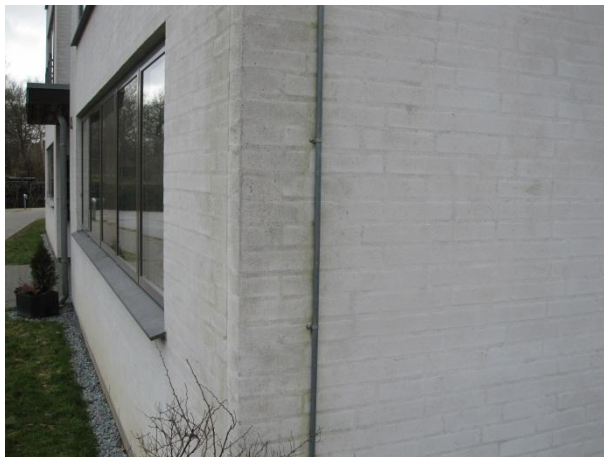
De filtsede teglsten er flere steder med lettere algebegroninger, som udelukkende er af æstetisk betydning.

Her ses eksempel på  
algebegroninger på murværk.

Det anbefales normalt at filtsede facader vedligeholdes ca. hvert 10. år, hvilket også gør sig gældende såfremt man ønsker at malerbehandle i stedet. Eftersom filtsningen fremstår i fin stand men er med en del alger, kunne man overveje at hedvandsrense murværk hvilket ville fjerne de værste alger. Det skønnes, at murværk samt betonelementer har behov for malermæssig/murermæssig behandling inden for en periode på ca. 3-5 år.

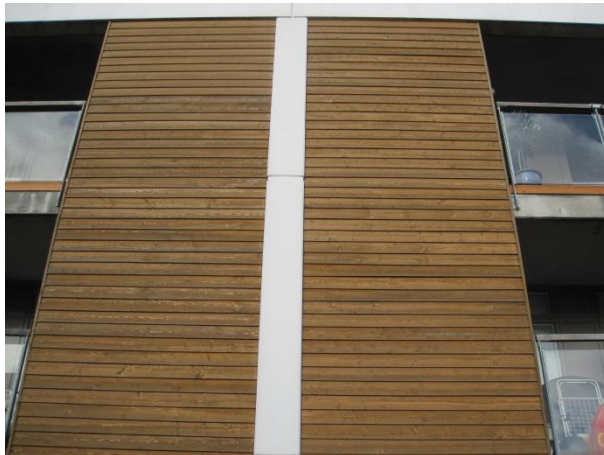
Bræddebeklædninger på facader og skure er generelt lettere udpinte samt med algebegroninger og bør inden for en kortere periode malerbehandles.

Her ses træværk som er med  
behov for malermæssig  
vedligeholdelse.

Bræddebeklædning på facader og skure bør malerbehandles inden for en kortere periode. Det anbefales normalt at udvendigt træværk malerbehandles ca. hvert 7.-10. år. I forbindelse med en malerbehandling bør snedker eftergå brædder og søm.

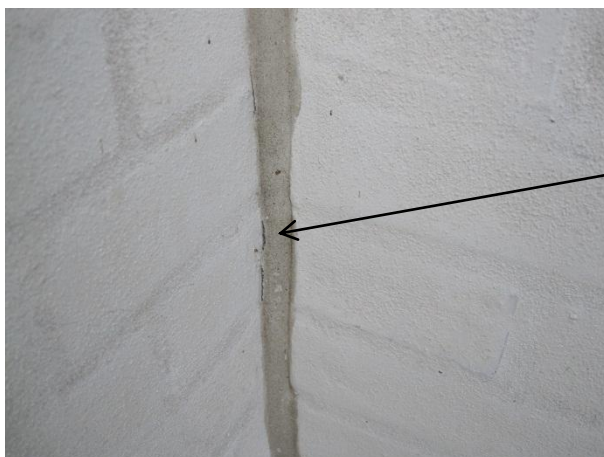
Dilatationsfuger er enkelte steder med mangelfuld vedhæftning, hvilket giver risiko for indtrængning af vand.

Her ses eksempel på  
dilatationsfuge som er med  
sporadisk mangelfuld  
vedhæftning.

| Bygd | Lb.nr. | Registrering | Aktivitet | Enhed | Antal | Delpris | Prisoverslag | Aktionsår |
|---|---|---|---|---|---|---|---|---|
| | | Dilatationsfuger er enkelte steder med mangelfuld vedhæftning, hvilket giver risiko for indtrængning af vand. | Det anbefales, at fugemand eftergår elastiske dilatationsfuger, dette kan med fordel gøres samtidig med facadebehandling. | | skøn | | 1.000 | 2017 |

Det anbefales, at fugemand eftergår elastiske dilatationsfuger, dette kan med fordel gøres samtidig med facadebehandlinger.

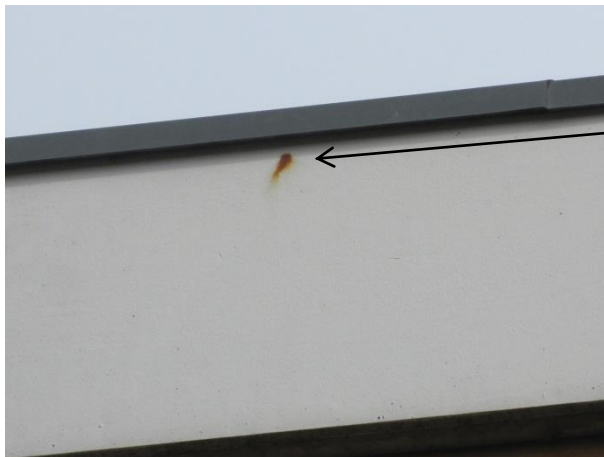
Der er få steder observeret rustanløbning på betonelementer mod havesider, det skønnes at dette forekommer da man ved disse områder ikke har givet armeringen korrekt dæklag. Da dette kun er observeret få steder vurderes det ikke at være af konstruktiv betydning.

Her ses et af de to steder hvor der er observeret rustanløbning.

| Bygd | Lb.nr. | Registrering | Aktivitet | Enhed | Antal | Delpris | Prisoverslag | Aktionsår |
|---|---|---|---|---|---|---|---|---|
| | | Der er få steder observeret rustanløbning på betonelementer mod havesider. | I forbindelse med malerbehandling af betonelementer bør rustanløbninger udbedres, ved borthugning af beton omkring armering som skæres af, således at korrekt dæklag kan etableres. | | skøn | | 5.000 | 2017 |

I forbindelse med malerbehandling af betonelementer bør rustanløbninger udbedres, ved borthugning af beton omkring armering som skæres af, således at korrekt dæklag kan etableres.

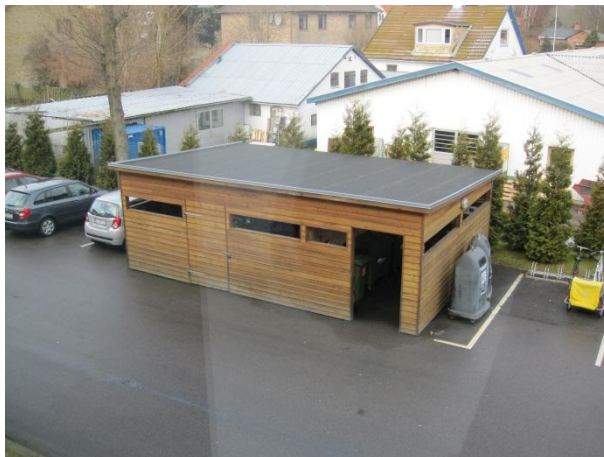
Her ses et af de to skure som ligeledes er med behov for malermæssig vedligeholdelse.

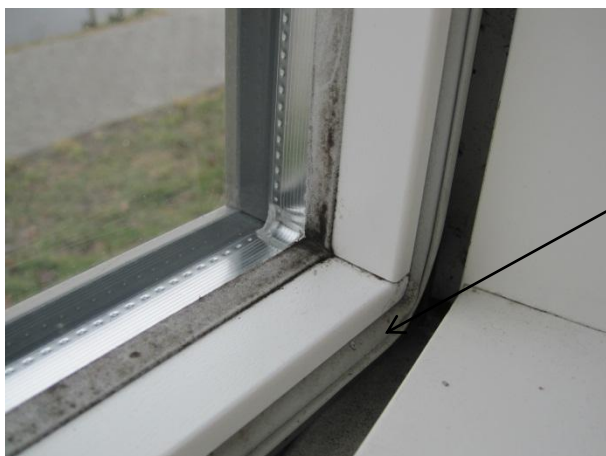
Her ses tætningsliste som med fordel kan behandles med silikone.

Det er normalt en god ide at man med jævne mellemrum får en snedker til at gennemgå vinduer og døre, hvor hængsler og beslag justeres og smøres. Det er også en god ide at behandle tætningslister med silikone løbende da man herved sikre at de slutter bedre tæt og får en længere levetid.

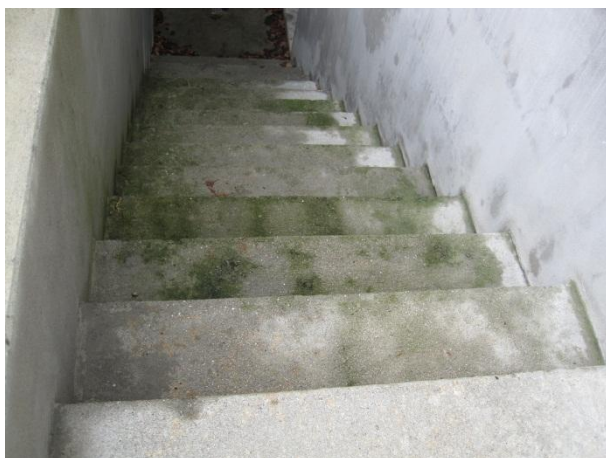
Kældertrappe er generelt med mange kraterområder hvor man ikke har fået glittet overfladen korrekt. Der er ligeledes mange algebegroninger på trappe som følge af den ujævne overflade.

Her ses kældertrappe.

Det anbefales, at man udbedre trappetrin, dette kan enten gøres ved at der etableres et nyt slidlag eller man kunne også overveje at ligge frost- og skridsikre fliser.
