## Tilstandsrapport samt vedligeholdelsesplan

Ejerforeningen  
Engdiget 10 A, B og 12 A, B  
2610 Rødovre

d. 21.2.2012

### **Kuben Management A/S**

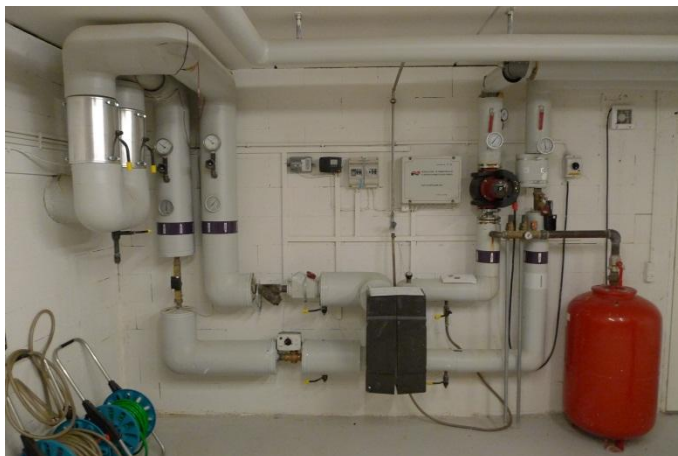
Kælder fremstod på besigtigelsestidspunktet i fin stand. Det blev oplyst af formanden, at der på et tidligere tidspunkt havde været problemer med vandindtrængning gennem væg ved el-tavle. Det oplyses at man har lukket hullet og at det lader til at holde tæt.

Her ses kælder som indeholder varmecentral.

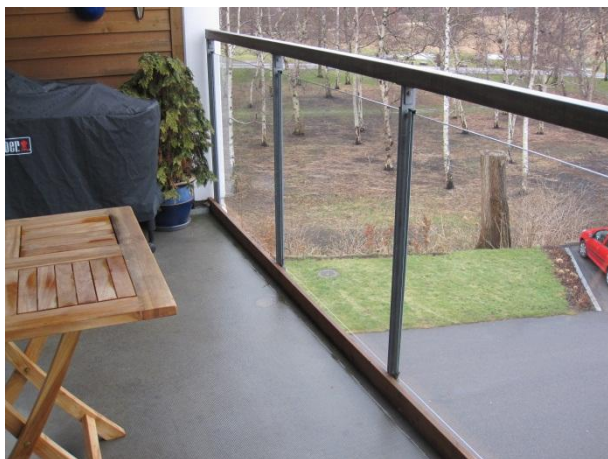
Altan mod haver.

Det anbefales, at håndlister slibes let med sandpapir og behandles med en transparent olie som er egnet et hådttræ.

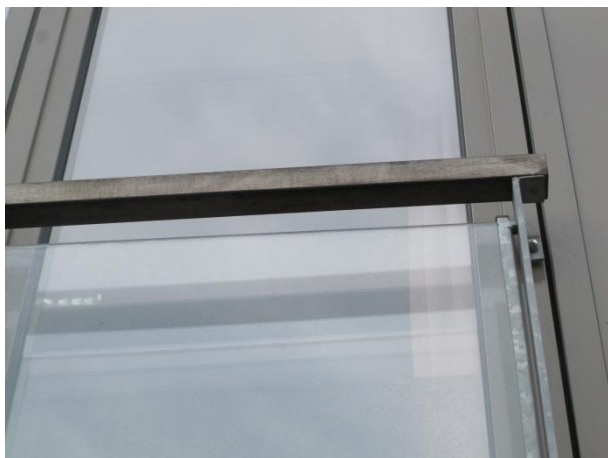
Fransk altan mod parkering.

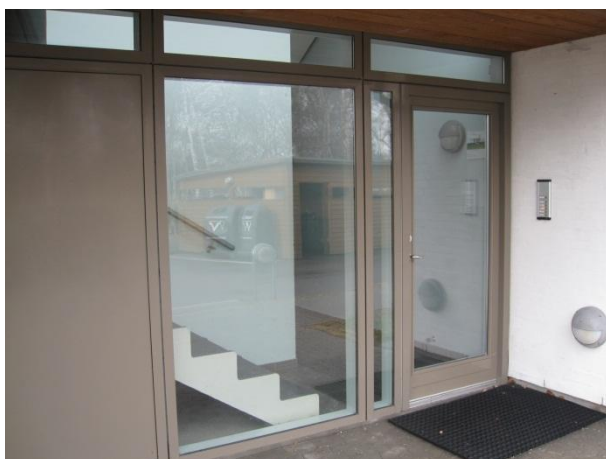
Her ses hoveddør.

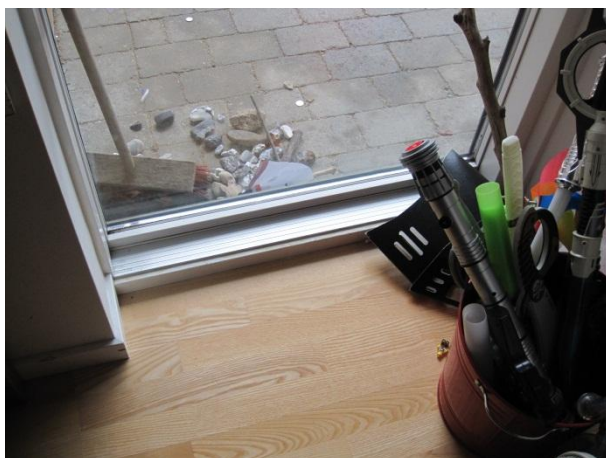
Her ses terrassedør.

Det anbefales, at man ved de pågældende lejligheder som har store problemer med at der kan virke fodkoldt ved terrassedøre, fjerner fodlisten for at se om der er stoppet korrekt. Der skal gøres opmærksom på at der altid vil kunne virke en smule koldt da bundstykket i sig selv leder kulden ind i mindre grad.

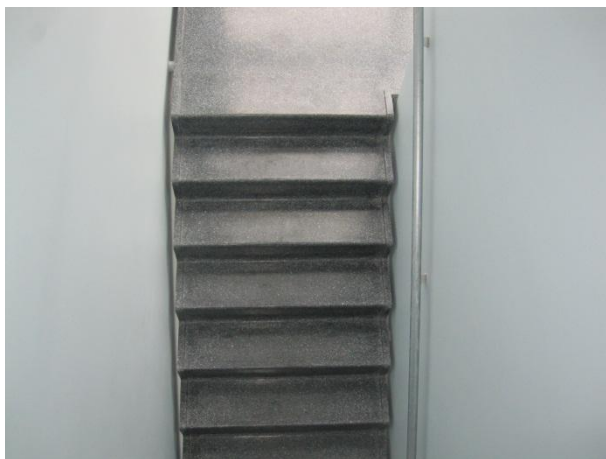
Her ses hovedtrappe.

Det anbefales, at man udbedre trappetrin, dette kan enten gøres ved at der etableres et nyt slidlag eller man kunne også overveje at ligge frost- og skridsikre fliser.

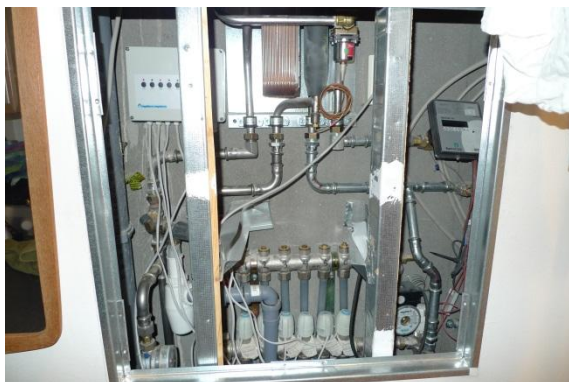
Her ses fra bryggers ind i installationsskakt.

Isolering af gennemstrømningsvarmeveksleren og afgreningsrør til forsyning af denne.

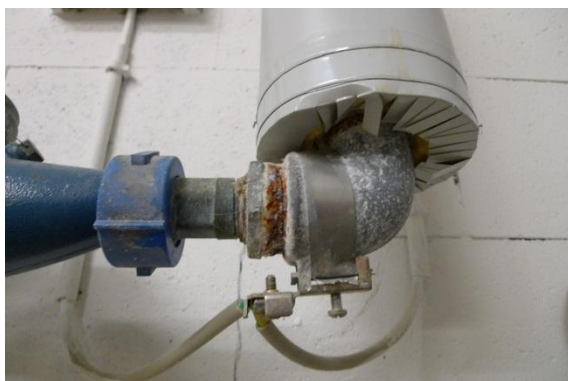
På fitting på vandstik i varmecentral ses overfladisk rustangreb. Herudover blev der ved besigtigelsen ikke observeret fejl eller mangler. Der skal dog bemærkes at store dele af installationen er skjult og derfor ikke besigtiget. Ved gennemgangen blev det konstateret, at der har været en vandskade grundet utæthed ved rørsamling på brugsvandsrør i skakt bag væghængt toilet. Det vides ikke om der er tale om en enkeltstående fejl, eller der er flere steder, hvor rørsamlinger er udført, så der er risiko for vandskade.

Rusten fitting på vandstik i kældere udskiftes.

| Bygdel | Lb.nr. | Registrering | Aktivitet | Enhed | Antal | Delpris | Prisoverslag | Aktionsår |
|---|---|---|---|---|---|---|---|---|
| | | På fitting på vandstik i varmecentral ses rustangreb. | Rusten fitting udskiftes. | | skøn | | 1.000 | 2012 |

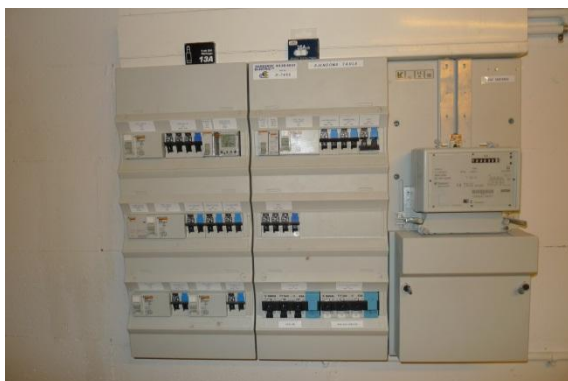
El-tavle placeret i varmecentral.

Kontrol af tavler/tekniskabe mærket: RØGLEM og fastmontering af batterier, hvor disse ligger løst.
